Schadstoffkataster mit Rückbaukonzept
zum Abbruch der Werkshallen der ehemaligen Weberei
Weyermann und Söhne GmbH & Co. KG
Albertstraße/ Tilburger Straße in Viersen-Dülken

Gutachten-Nr. IW 21.01.04

erstellt am: 09.02.2021

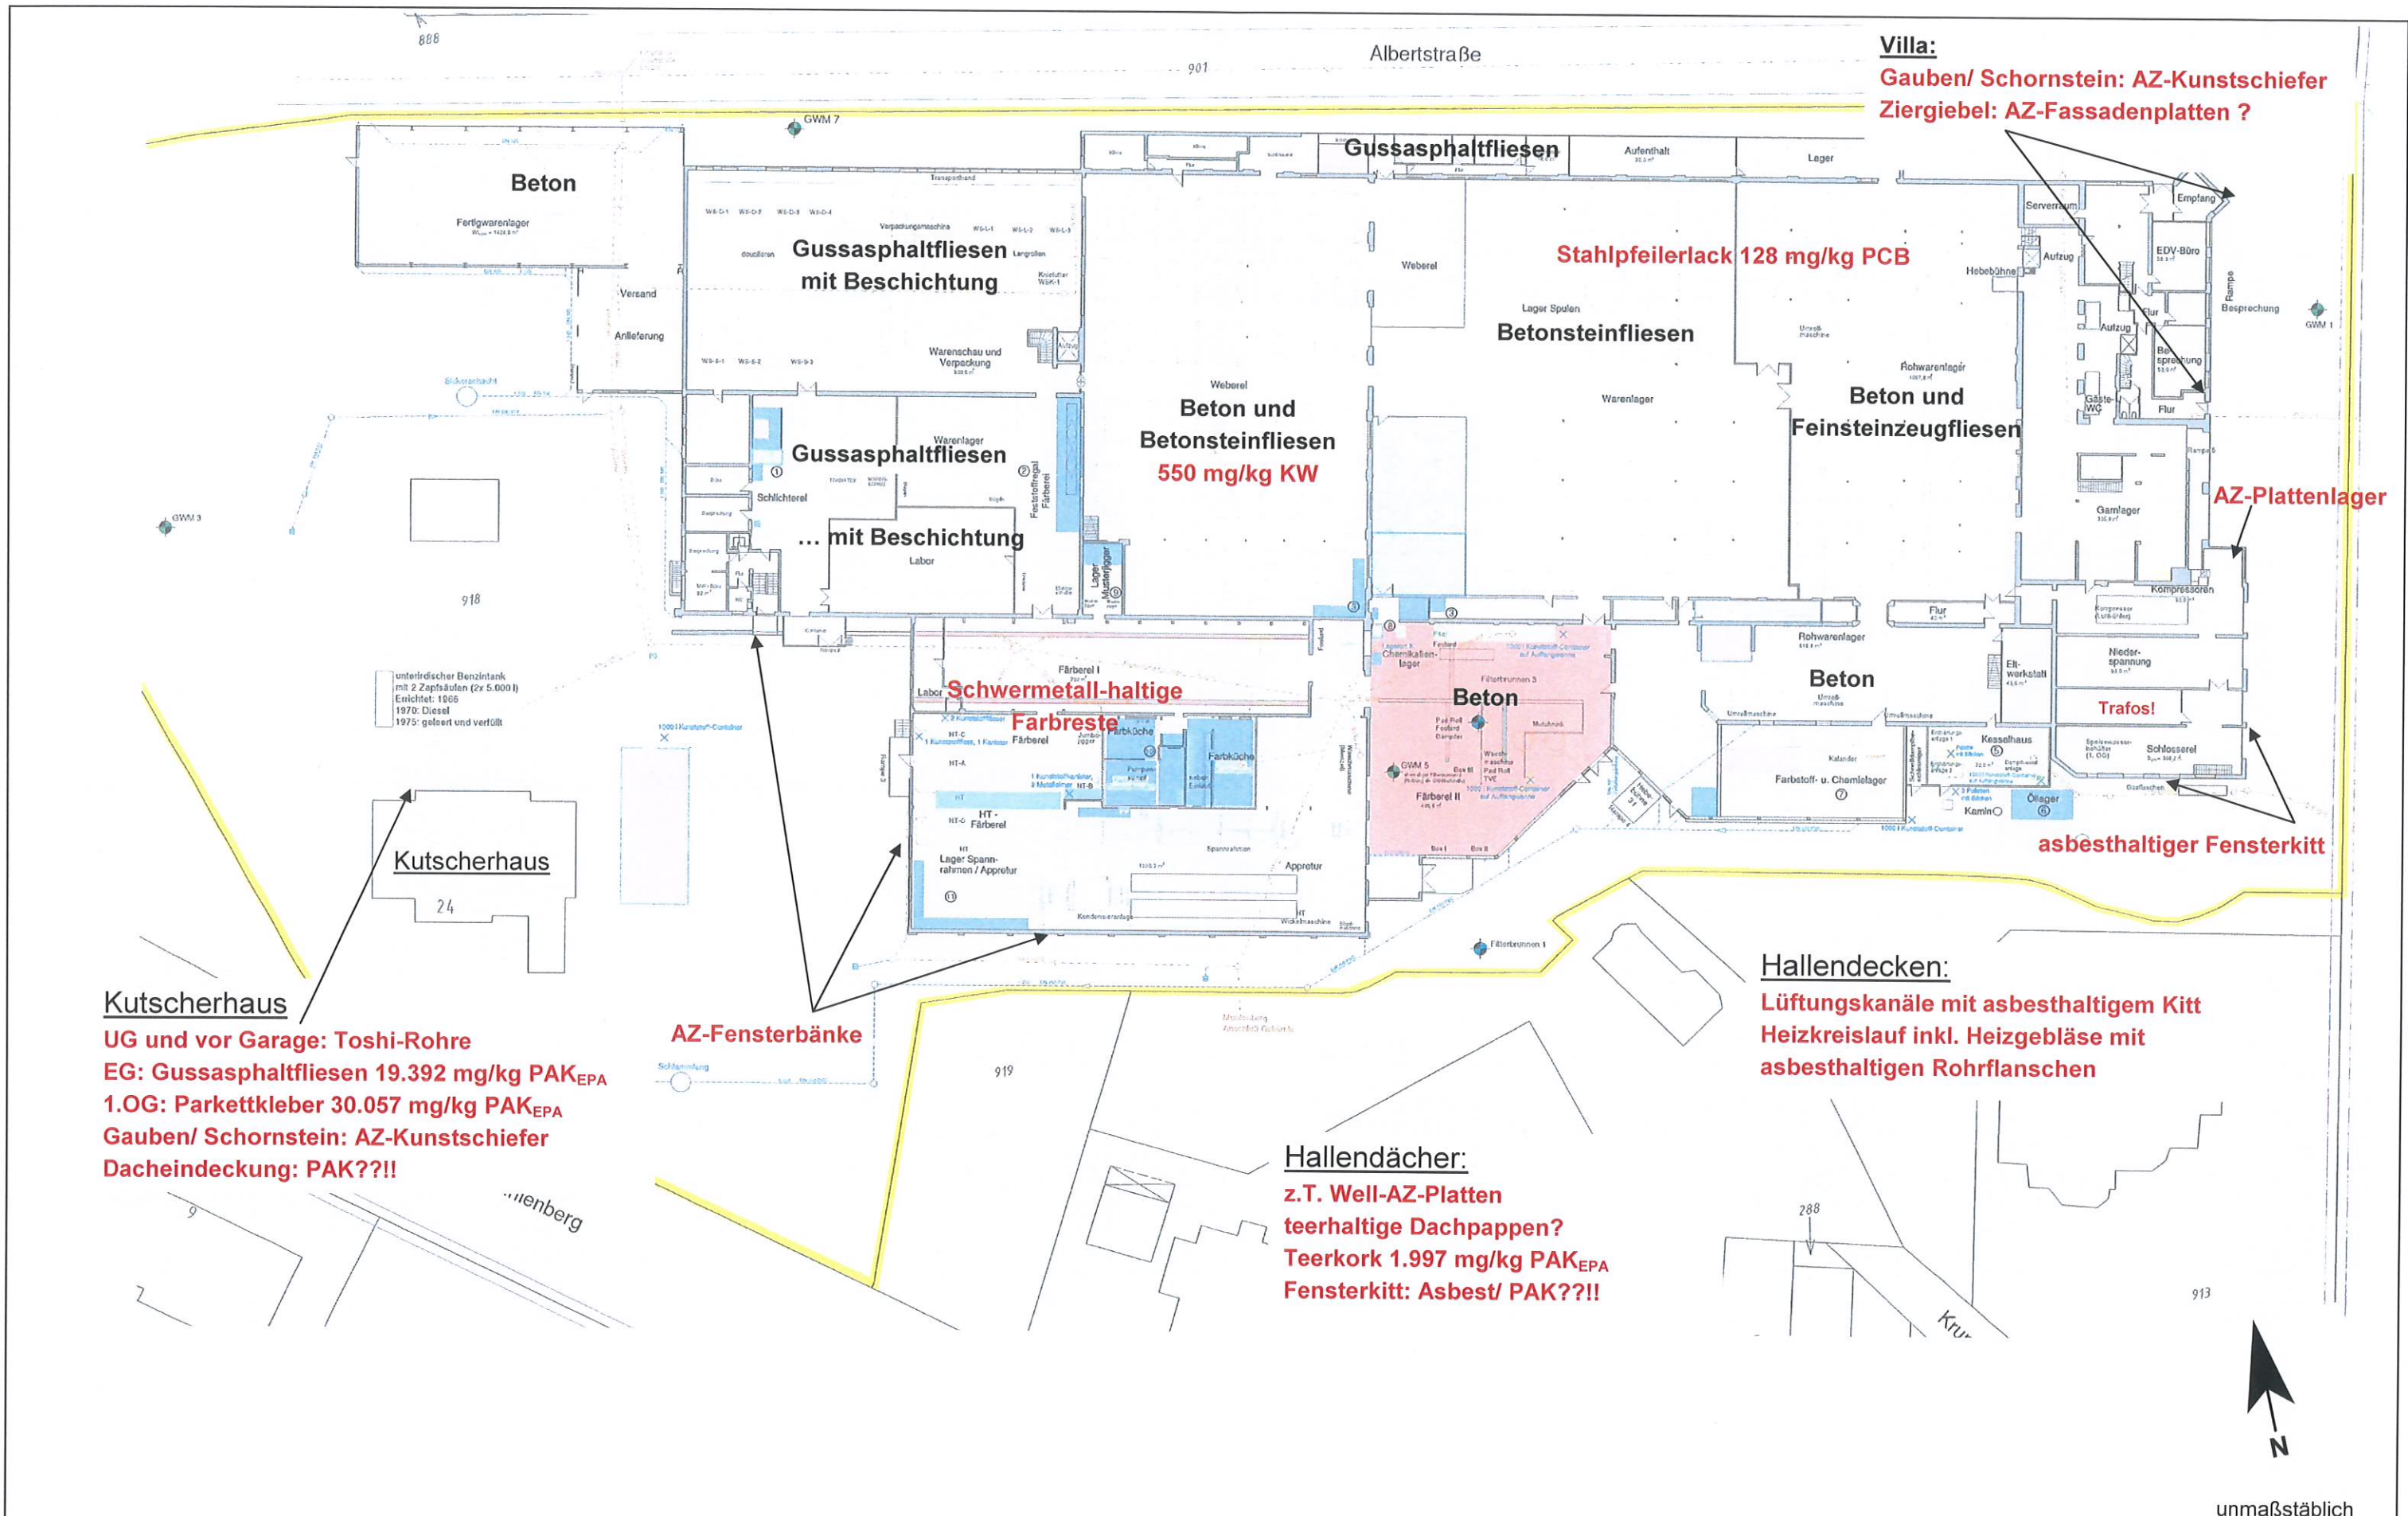
Villa:
 Gauben/ Schornstein: AZ-Kunstschiefer
 Ziergiebel: AZ-Fassadenplatten ?

Stahlpfeilerlack 128 mg/kg PCB

Hallendächer:
 z.T. Well-AZ-Platten
 teerhaltige Dachpappen?
 Teerkork 1.997 mg/kg PAK_{EPA}
 Fensterkitt: Asbest/ PAK??!!

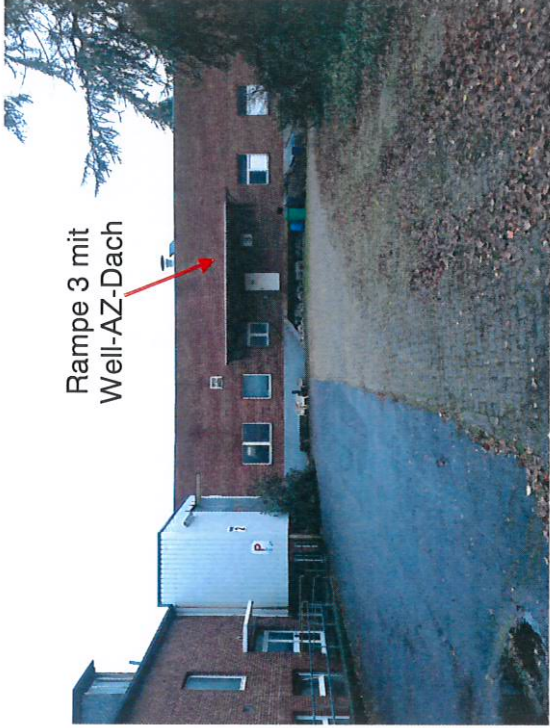
Die Wellzementplatten der Dacheindeckung sowie die Fensterbänke an der alten Färberei sind erfahrungsgemäß asbesthaltig. Für die Fensterkitt der Drahtgitterscheiben der Sheddächer bestehen ebenfalls Asbest- sowie PAK-Verdacht.

Rampe 3 mit Well-AZ-Dach

Foto 5: Blick von Westen auf die alte Färberei

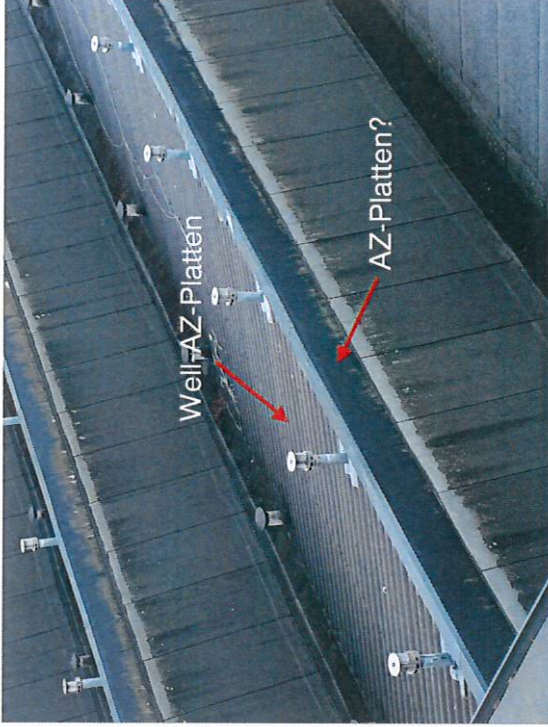
Die **Hallendächer** wurden überwiegend als Sheddächer mit Dachpappeneindeckung errichtet (Anlage 1.2, Foto 9). Teilbereiche der flachen Sheddachflanken (Foto 10) sowie die Überdachung an Rampe 3 sind mit Asbestzementplatten (Foto 5) gedeckt. Im Rohwarenlager, westlich neben der Villa, zeigt sich unterhalb der Dachpappe der Dachaufbau aus Holzbrettern auf einer Holzkonstruktion. Darunter befindet sich eine Dämmung aus Teerkork (P 2, Foto 12) der mit Gipsputz versehen ist. Die steilen Sheddachflanken mit den Lichtbändern sind von innen mit Holzfaserplatten verkleidet. An Stellen ohne diese Holzfaserplatten ist Drahtgitterglas in Stahlrahmen zu sehen (Foto 11). Eine Besichtigung der Fugen- und Fensterkitte an den Lichtbändern war nicht möglich.

Foto 10: Detailsicht: Sheddach vom Rohwarenlager

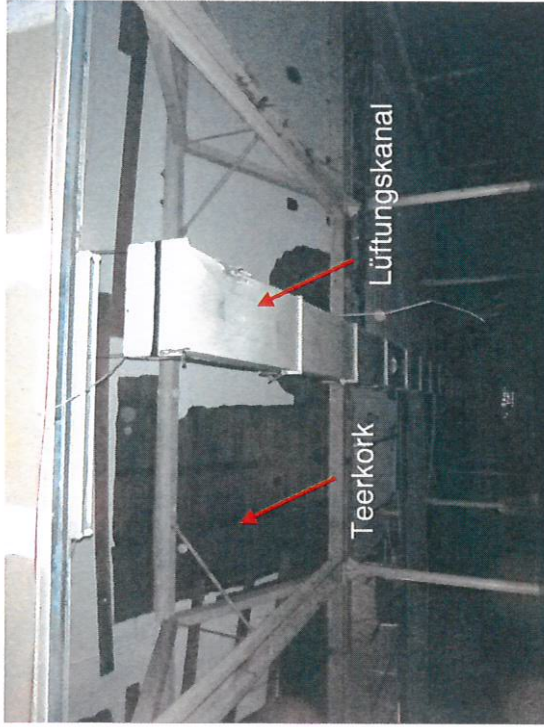
Die Dachkonstruktion der Sheddächer liegt auf Stahlpfeilern auf, die in mehreren Schichten mit grüner oder beiger Farbe lackiert sind (P 1, Foto 12). Im Bereich der alten Färberei liegen die Hölzer des Pultdaches und des Flachdaches auf einer Stahlkonstruktion, die mit beiger und grauer Lackfarbe gestrichen ist (vergl. P 13, Foto 13).

Die Untersuchung des beigen und grünen Stahlpfeilerlackes (P 1) aus dem Rohwarenlager ergab einen Gesamt-PCB-Gehalt von 128 mg/kg. Der untersuchte graue Lack (P 13) von den H-Stahlträgern im Keller enthält 339 mg/kg PCB. Bezogen auf die Gesamtdicke der Träger und Pfeiler liegt der Gesamtgehalt an PCB im zu verwertenden Stahl voraussichtlich unterhalb von 50 mg/kg, der Grenze für eine Einstufung als gefährlicher Abfall.

Foto 12: Decke im Rohwarenlager

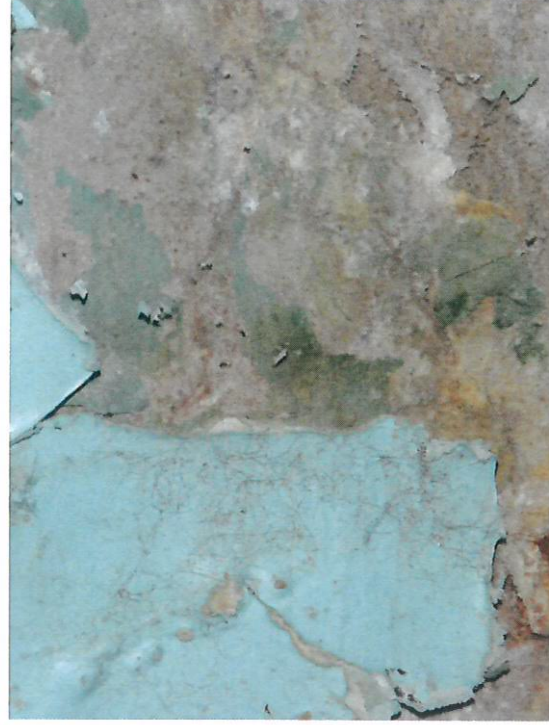
Die untersuchten grünen und grauen Wandfarben aus der Weberei (P 6) und der „Warenschau/ Verpackung“ (P 12) enthalten mit 3,8 mg/kg und 2,2 mg/kg PCB₆ nur in geringen Mengen. In der Fugenmasse (P 15) zwischen den Betonfertigelementen des Sockels vom 1995 errichteten Fertigwarenlager wurden keine PCB nachgewiesen.

Foto 24: grüne, glänzende Wandfarbe in der Weberei (P 6)

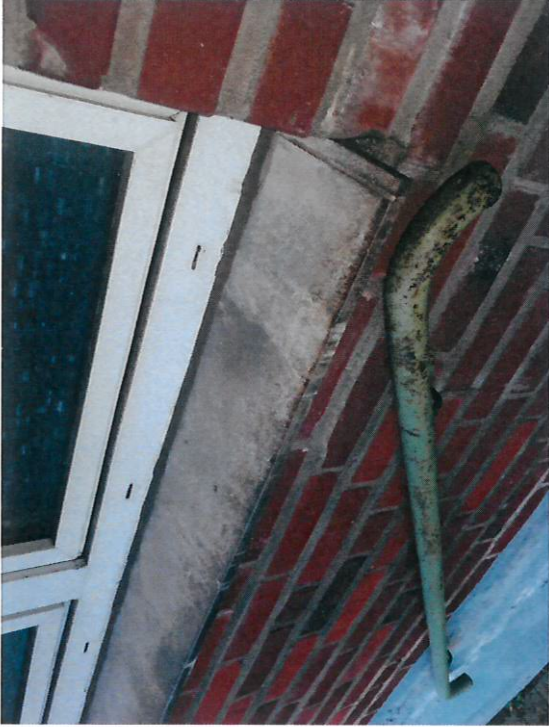
Bürotrakt Außentüren und Fenster neu:
Alu-Rahmen mit Isolierglasscheiben
Fensterbänke außen: Asbestzement (Foto 25)
Fensterbänke, innen : Holz und furniertes Holz

Foto 25: Asbesthaltiger Fensterkitt am Bürotrakt im SW

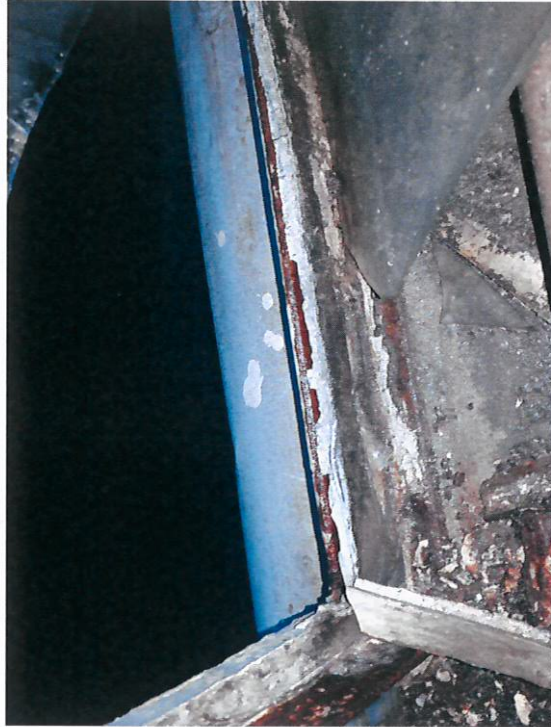
Schlosserei: Stahltores, Sprossenfenster in Stahlrahmen (Foto 26)
Fugenkitt: Rahmen - Mauerwerk: Mörtel
Fensterkitt: graubeiger, brüchiger Kitt (P 23, Foto 27)

Im untersuchten **Fensterkitt** der **Sprossenfenster** aus dem 2-geschossigen Gebäudeteil der Schlosserei wurde **1 – 5% Chrysotilasbest** nachgewiesen.

Foto 27: asbesthaltiger Fensterkitt (P 23) in Sprossenfenster

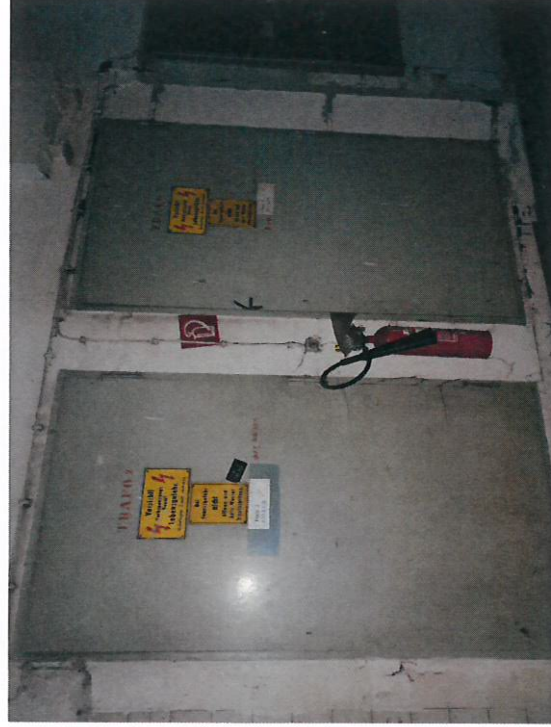
Die älteren Brandschutztüren besitzen meistens asbesthaltige Füllungen. Die alten Rohrfansche im Heizungsraum an den Heizkreisverteilern sowie an den Heizgebläsen unterhalb der Decken besitzen in der Regel asbesthaltige Dichtungen.

Foto 28: BS-Türen zu den Trafo-Räumen in der Schlosserei

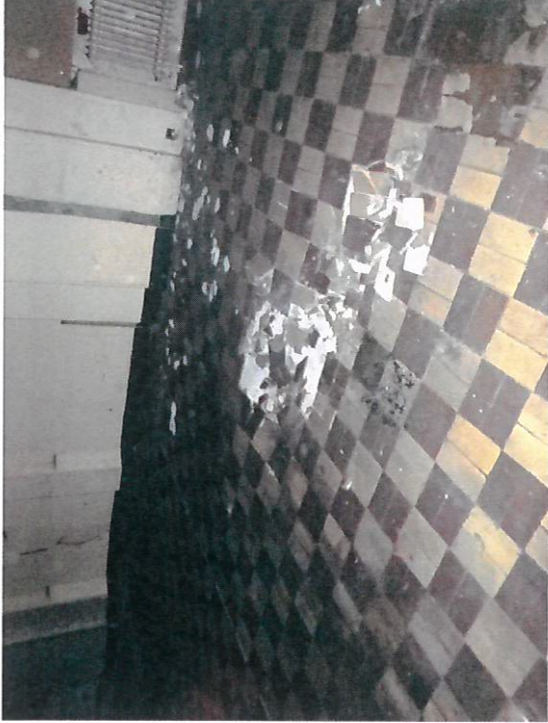
Rohwarenlager: Beton, Feinsteinzeugfliesen (z.T. aufgewölbt, Foto 29)

Foto 29: aufgewölbter Fußboden im Rohwarenlager

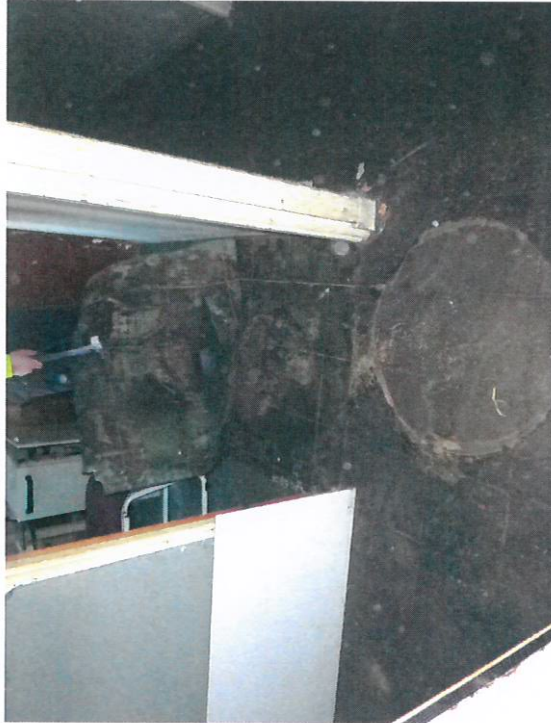
Werkstätten: Gussasphaltfliesen (hart, P 7, Foto 31)

Von den verschiedenen Gussasphaltfliesen wurden die harten, schwarzen Fliesen aus den Werkstätten (P 7) sowie die weichen schwarzbraunen Fliesen (P 9), unterhalb der Bodenbeschichtung aus der „Warenschau/ Verpackung“ jeweils exemplarisch beprobt. Die Untersuchung der harten Gussasphaltfliesen ergab einen erhöhten PAK_{EPA}-Gehalt von 44,2 mg/kg. In der untersuchten weichen Gussasphaltfliese wurde ein schwach erhöhter PAK_{EPA}-Gehalt von 20,21 mg/kg ermittelt.

Foto 31: Gussasphaltfliesen im Werkstatt-Anbau (P 7)

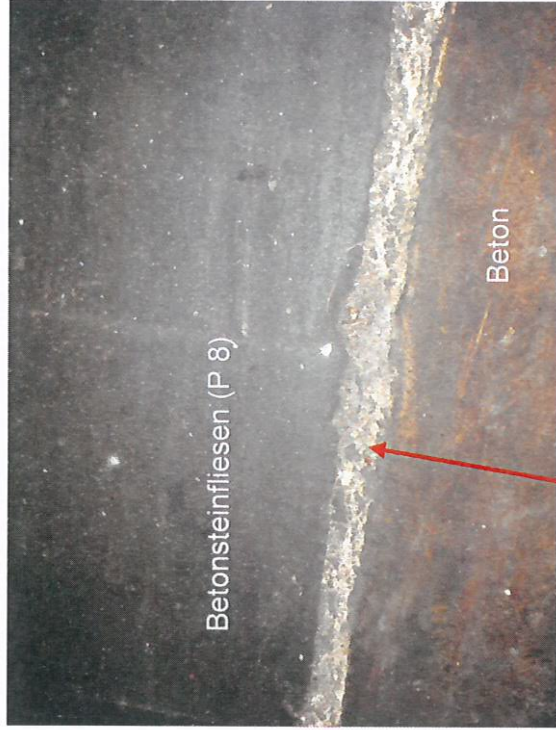
In der Probe 11 vom Fugenverguss zwischen Betonbodenfliese und Beton wurde PAK_{EPA} mit rund 7 mg/kg nur in geringen Mengen nachgewiesen.

Foto 32: Weberei: Fugenverguss (P 11)

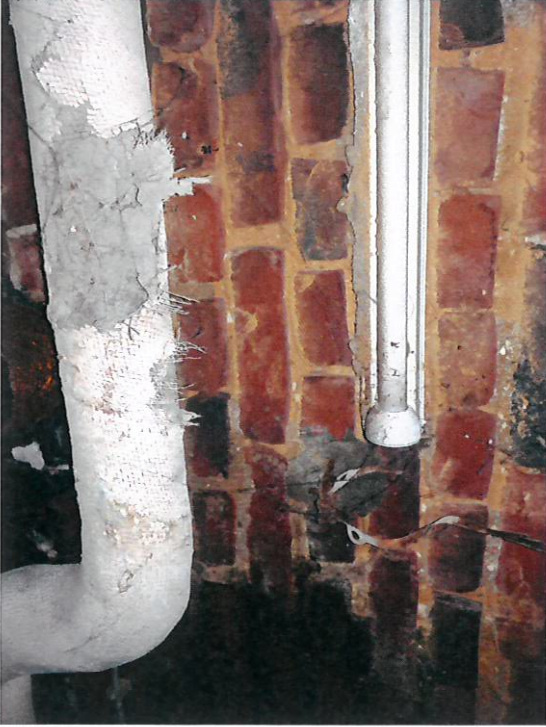
Die Untersuchung des Gipsmantels (P 24) von der Rohrisolierung einer Rohrleitung im Keller unterhalb der Schlosserei ergab keinen Asbestnachweis. Es wurden Fasern aus KMF im Gips nachgewiesen.

Foto 33: Rohrleitung mit Gipsmantel (P 24)

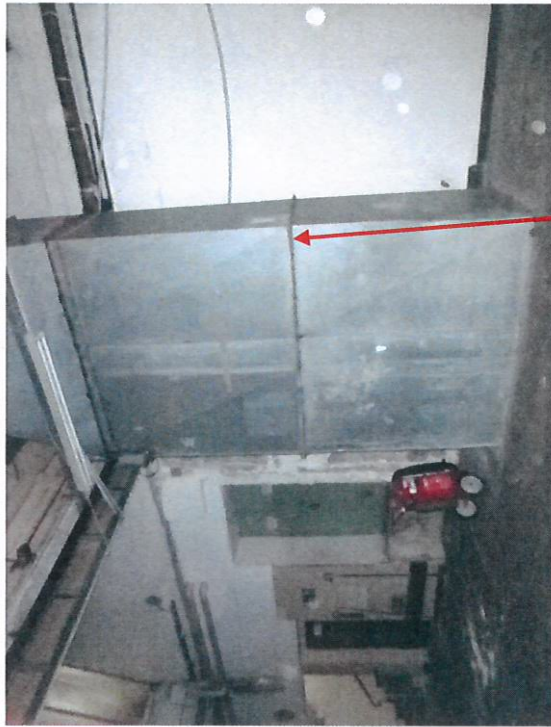
Die Untersuchung der **Dichtungsmasse am Lüftungskanal** im Rohwarenlager ergab einen **Chrysotilasbestgehalt von 5 – 20%**. Vorsorglich sind auch die Dichtmassen der weiteren baugleichen Lüftungskanäle aus Blech in den weiteren Werkshallen als asbesthaltig einzustufen.

Foto 35: Lüftungskanal mit asbesthaltigem Kitt im Rohwarenlager

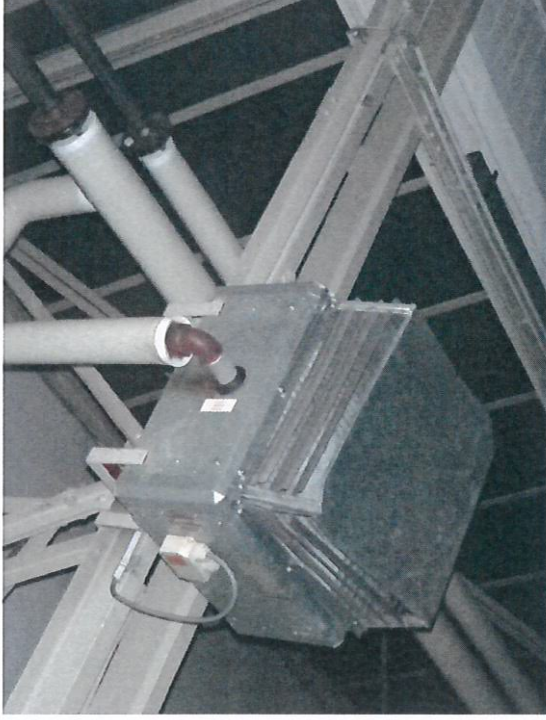
Foto 34: Heizgebläse unterhalb der Decke im Rohwarenlager

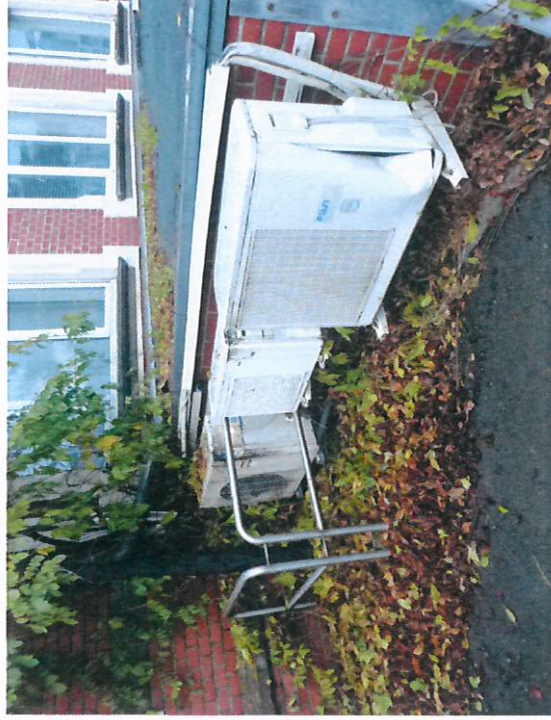
Das Kältemittel R407C enthält teilfluorierte Kohlenwasserstoffe und dient als Ersatz des FCKW-haltigen Kältemittels R22. Beide Kältemittel besitzen Treibhauspotential. Seit dem 01.01.2020 ist auch R407C verboten.

Foto 36: Klimageräte östlich vor der Villa
