Schadstoffkataster
für die Werkshallen der ehemaligen Zwirnerei Rhenania AG
Schiricksweg 2 in Viersen-Dülken

Gutachten-Nr. IW 21.05.10

erstellt am: 27.05.2021

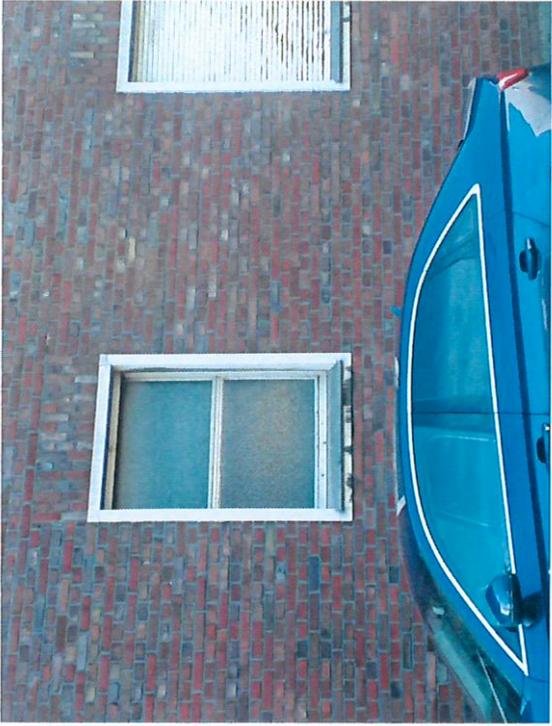
Im untersuchten **Fensterkitt** eines straßenseitig gelegenen **Metallfensters** von Geb. Nr. 23 wurde **1 – 5% Chrysotilasbest** nachgewiesen. Insgesamt wurden vier baugleiche Fenster in der straßenseitigen Außenmauer (Geb. 23 und 28) angetroffen.

Foto 9: Fenster mit asbesthaltigem Fensterkitt (Geb. 28)

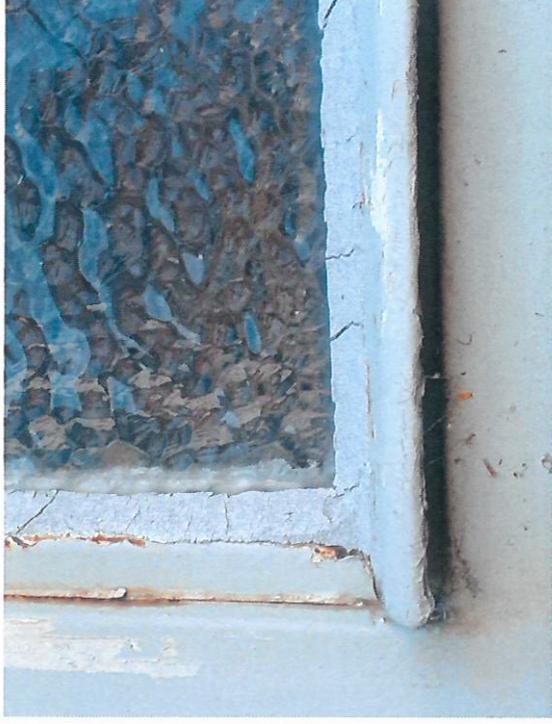
Foto 10: asbesthaltiger Fensterkitt (Geb. 23a, P 1)

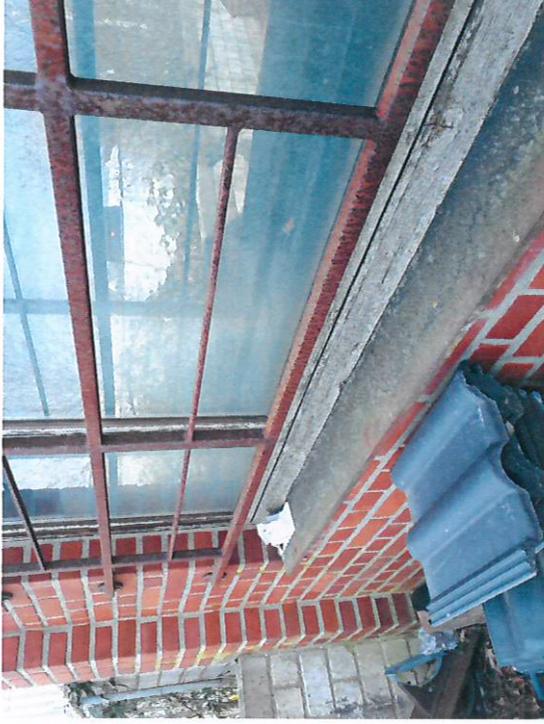
Eine einzelne Fensterbank aus Asbestzement wurde am Gebäude Nr. 40a der Schreinerei angetroffen.

Foto 12: asbesthaltige Fensterbank (Geb. 40a)

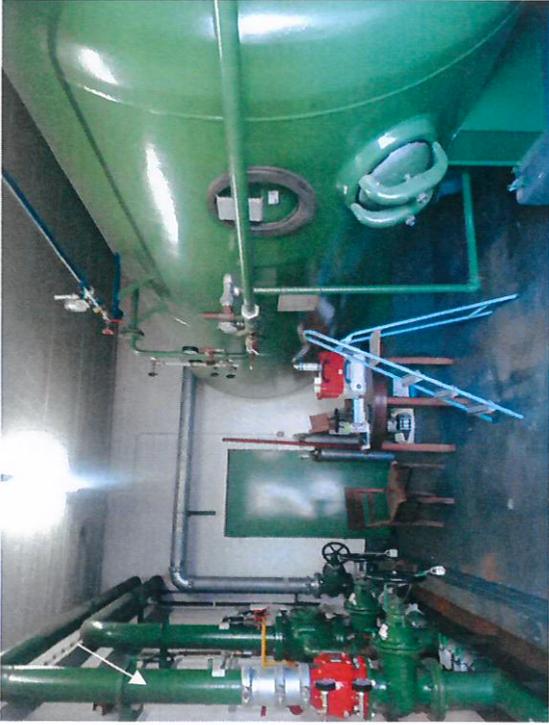
Foto 13: Sprinkleranlage in Geb. 24.1 (Dichtungen erneuert)

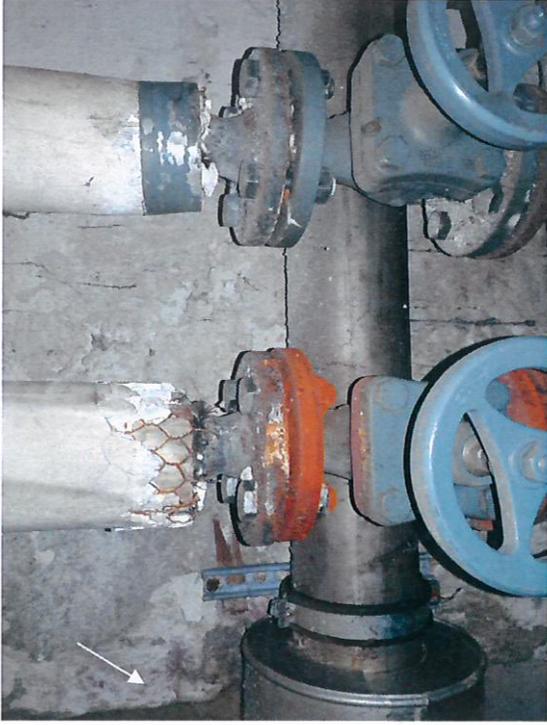
Die älteren Brandschutztüren besitzen meistens asbesthaltige Füllungen. Die alten Rohrflansche an den Heizkreisverteilern im Keller von Halle 1 sowie an alten Heizgebläsen in den Hallen besitzen in der Regel asbesthaltige Dichtungen.

Foto 17: alte Rohrflansche (P 7) u. Rohrflansche der Heizung (Raum K19)

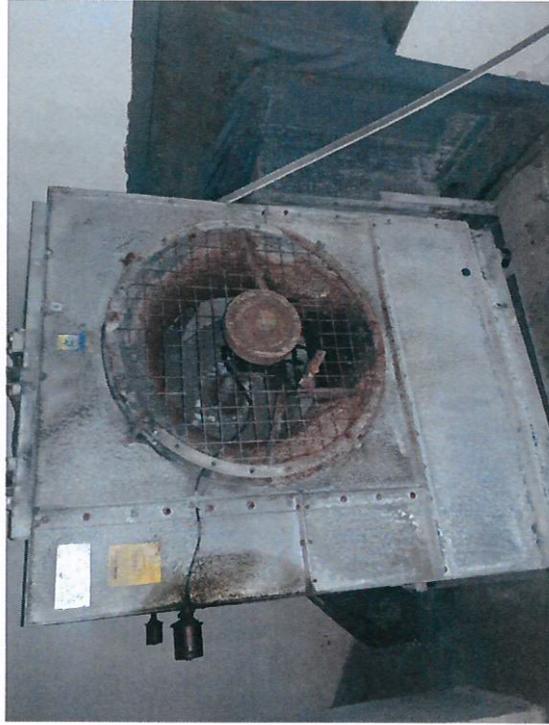
Foto 19: altes Gebläse (Halle 1, K 19)

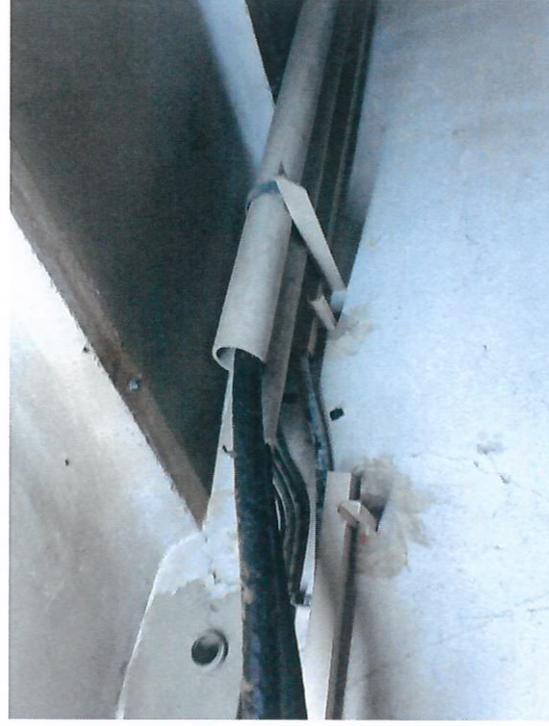
Im Keller von Halle 1 (K9) wurden Asbestzementrohre als Kabelkanäle angetroffen. Möglicherweise sind weitere Kabelkanäle aus Asbestzement im Mauerwerk verborgen.

Foto 20: Kabel in AZ-Rohren (Halle 1, K 17)

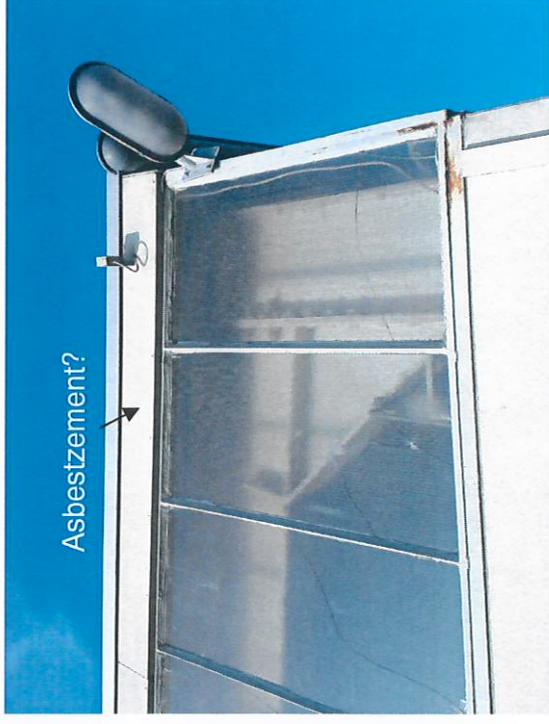
Foto 22: Halle 25: Fensterleiste mit asbestverdächtigem Kitt

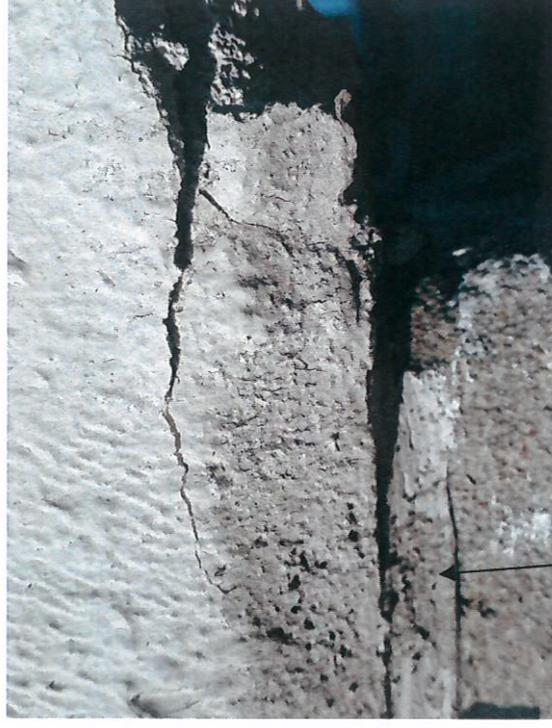
Der Fugenkitt (P 3) in der Außenwand von Halle 25 ist mit 0,25 mg/kg nicht relevant mit PCB₆ belastet.

Foto 23: Fuge zwischen Gasbetonelementen Halle 25 (P 3)

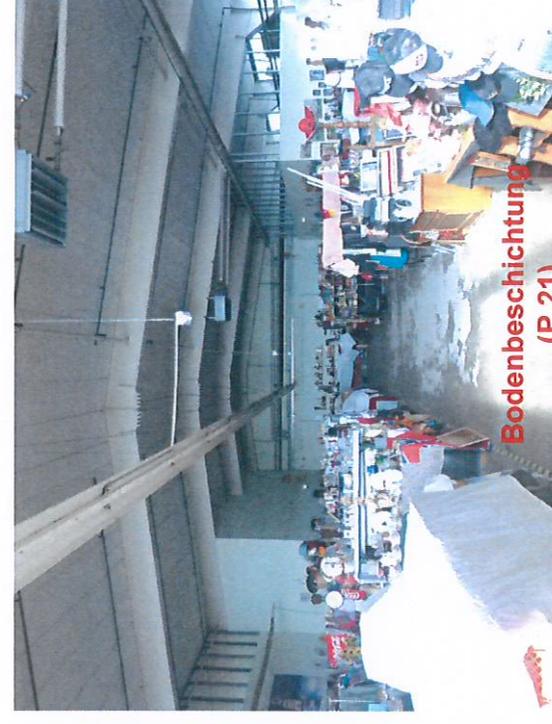
Der weiße Lack (P 22) von einem Stahlträger aus der Halle 25 von 1969 weist mit **1.934 mg/kg** stark erhöhte PCB₆-Gehalte auf. Das entspricht einem Gesamtgehalt an PCB von **9.671 mg/kg**.

Die weitere Untersuchung der Bodenbeschichtung in Halle 25 ergab einen PCB₆-Gehalt von 31,1 mg/kg (P 21). Das entspricht einem PCB-Gesamtgehalt von **155,5 mg/kg**. Die Kontrolluntersuchung auf weitere PCB-Belastungen als Sekundärkontamination in der Halle 25 ergab nur geringe PCB-Gehalte. In einer Gipskartonprobe (P 27) einer Leichtbauwand wurden 2,1 mg/kg und im untersuchten PVC-Bodenbelag (P 28) 3,89 mg/kg PCB₆ ermittelt.

Foto 24: Halle 25 mit PCB-belasteter Stahlträgerfarbe (P 22)

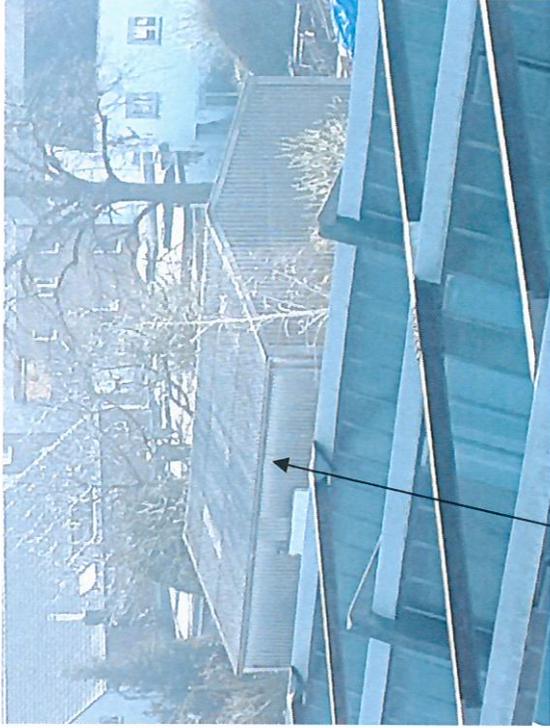
Bei der Lagerhalle von 1971/79 im Südosten des Grundstücks bestehen die Wände und das Dach aus Wellasbestplatten (Foto 28), die auf einer Holzkonstruktion befestigt sind. Der Betonfußboden ist ohne weiteren Bodenbelag.

Die Wellzementplatten der Lagerhalle Nr. 47 im Osten des Grundstücks werden aufgrund des Gebäudealters als asbesthaltig eingestuft.

Foto 28: Lagerhalle (1971/79) im Südosten des Grundstücks

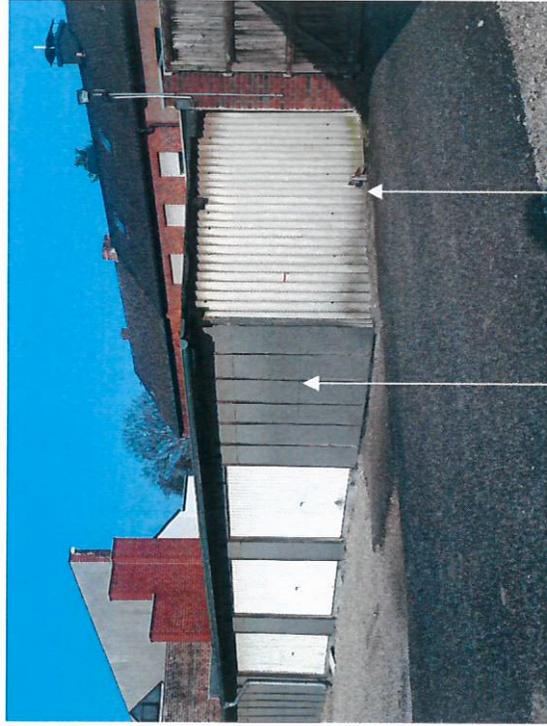
Westlich daneben stehen die 3 Garagen aus Ziegelstein mit Dachpappeneindeckung. An der östlichen Wand sind Wellasbestplatten befestigt (Foto 31). Die südliche Wand ist mit Dachpappe (P 2) versehen. An der westlichen Wand befindet sich ein Schwarzanstrich (P 4, Foto 32).

Foto 31: Garagen mit Dachpappe und Wellasbestzement

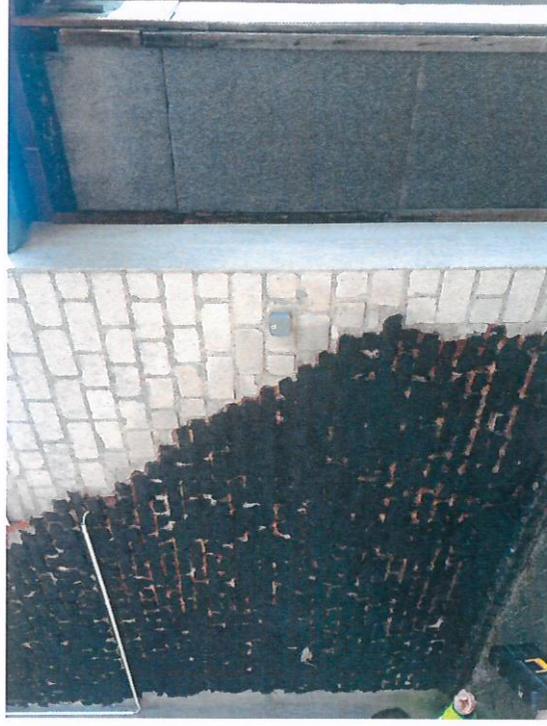
Die Probe 4 vom schwarzen Wandanstrich der westlichen Garagenwand an der nördlichen Grundstücksgrenze enthält stark erhöhte PAK-Gehalte mit **22.372 mg/kg PAK_{EPA}**.

Foto 32: Garagenwand mit stark PAK-haltigem Anstrich (P 4)
