Artenschutzprüfung (Stufe I)
BP 26-4 "Krefelder Straße - Robend"
in Viersen - Alt-Viersen

Michael Straube

November 2018

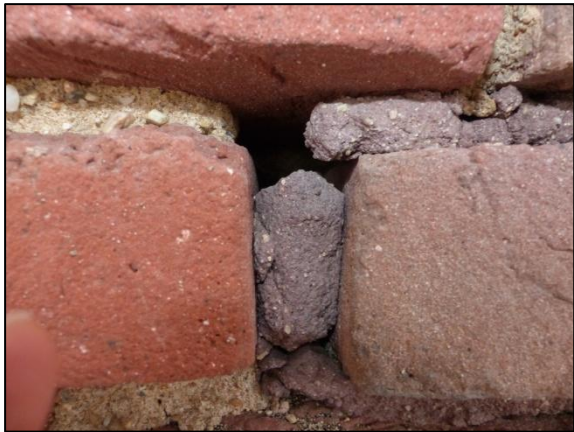
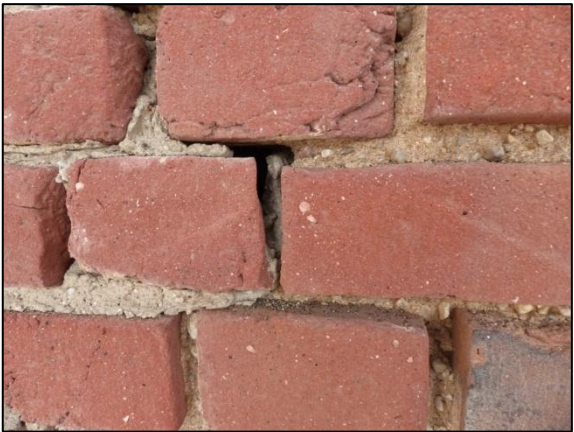
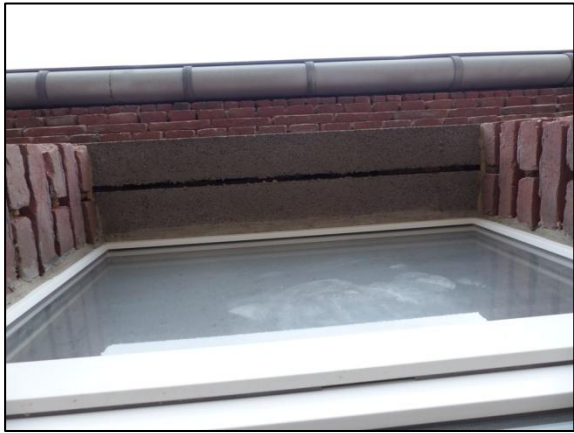
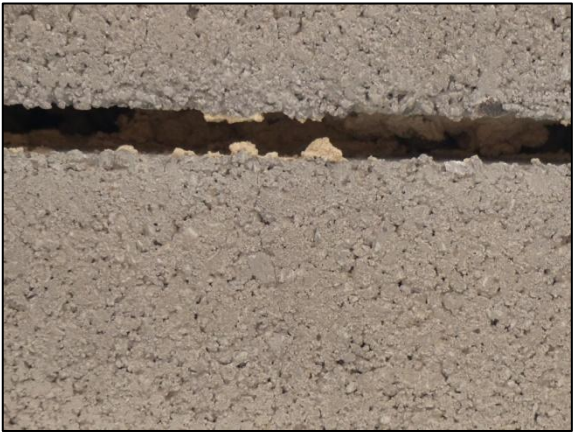
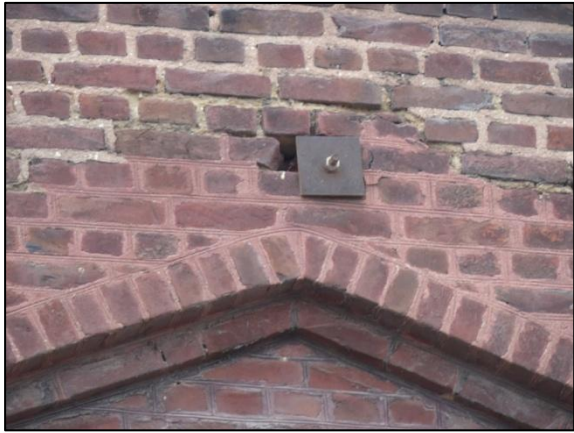
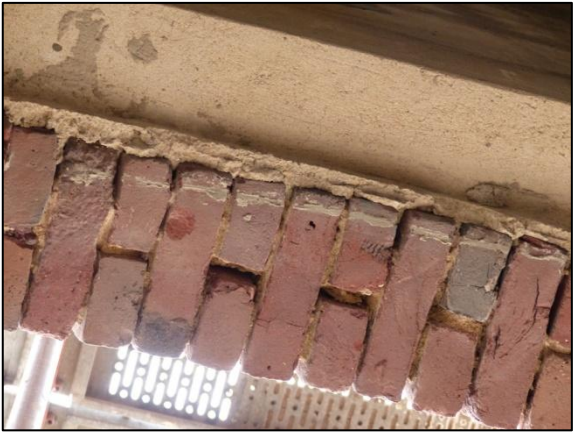
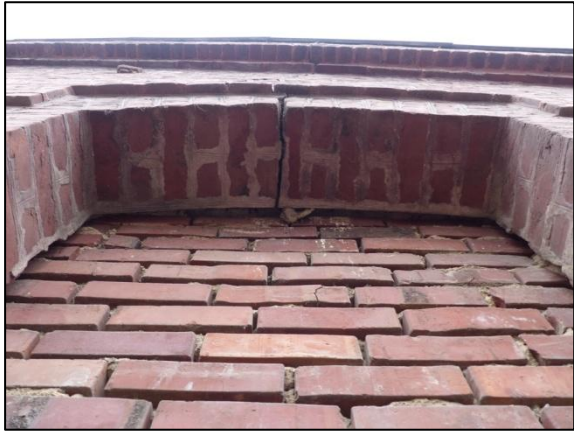
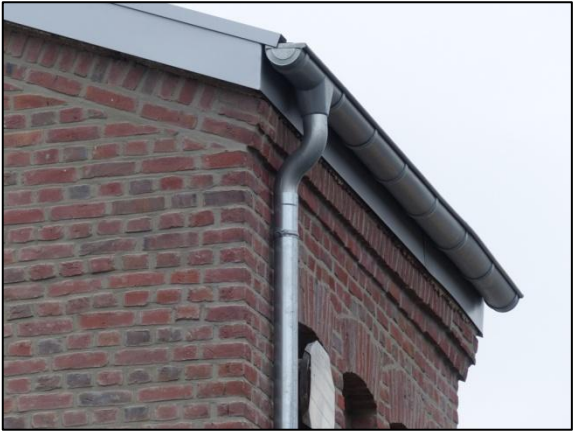
Spalten an den Außenwänden (Beispiele)

In den - sandgestrahlten - Fassaden, an den Dachrändern und in den Fensteröffnungen bestehen zahlreiche, vermutlich Hunderte, Spalten, in denen sich Fledermäuse verstecken können. An mehreren Stellen wurden in dickeren Mauerbereichen auch größere Hohlräume gefunden, die aber nicht eingesehen werden konnten.

- Installation von 10 Fledermaus-Fassadenkästen, darunter fünf Winterkästen an den Fassaden
- Belassung von offenen Spalten im Rahmen der Sanierung der Dächer und Dachränder (i.W. an unebenem Mauerwerk sowie Verzicht auf Insektengitter)
- Öffnung eines durch Einzug einer Zwischendecke entstehenden Dachraums für Fledermäuse
- Schaffung einer Nist- und Ruhestätte für die Schleiereule hinter einem alten Lüftungsloch im Dach eines Gebäudes im Nordwesten
- Installation von vier Nistkästen für die Dohle
- Belassung von offenen Spalten und Hohlräumen im Mauerwerk soweit vertretbar für Bruten häufiger und nicht gefährdeter Arten
- im Falle der Zerstörung von Nistplätzen des Mauerseglers (bislang nicht nachgewiesen): Schaffung geeigneter Ersatzlebensstätten

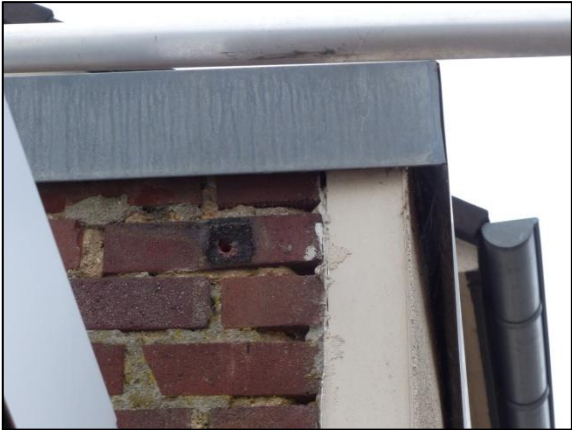
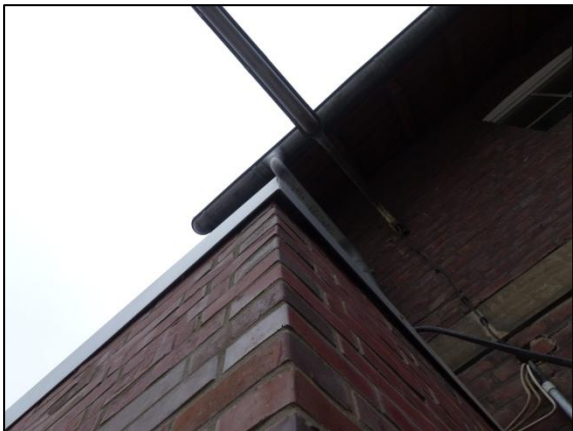
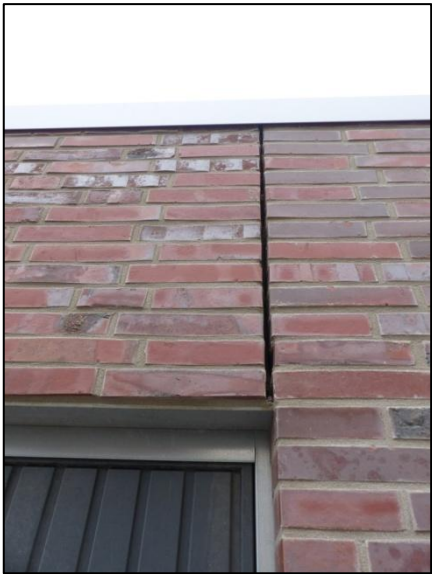
Westlich und östlich an das Kutscherhaus schließen sich mehrere Garagen an, die an den Dachrändern Bleche aufweisen, wie sie nicht selten kleinen Fledermäusen als Einschluß bzw. Verstecke dienen. An mehreren Stellen bestehen längere Spalten zwischen den Garagen sowie zwischen Kutscherhaus und den westlich angrenzenden Garagen. Bei einer Garage im Osten ist das Dach beschädigt und steht nach oben ab. Dort könnten u.U. häufige, nicht planungsrelevante Singvögel brüten. Hinweise auf Quartiere von Fledermäusen wurden an den Garagen nicht gefunden.

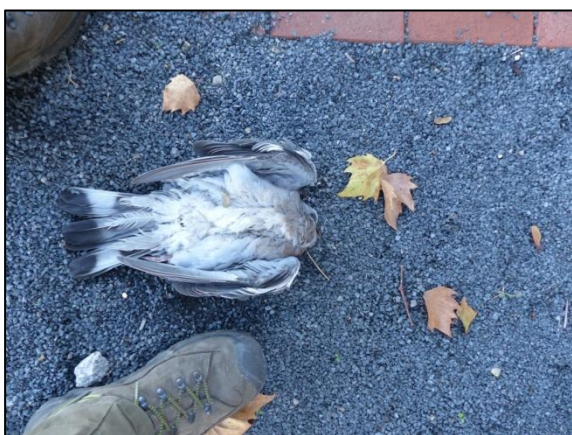
An der Westfassade verunglückte Vögel

oben Eichelhäher (3.9.18), unten Ringeltaube (10.10.18, rechts Abdruck auf Fensterscheibe, Kontrast durch Bildbearbeitung erhöht)

- Kurze Untersuchung von Spalten, Fugen und weiteren Hohlräumen vor dem Verschluss, um das Einmauern von Fledermäusen zu vermeiden
- Optische Maßnahmen an den Fenstern der Westfassade, um weitere Anflüge und Tötungen von Tieren zu vermeiden (vgl. STEIOF 2018), ggf. auch an weiteren Gebäuden mit großen Glasflächen wie dem bereits sanierten und genutzten Turm und dem Gebäude im Südosten der Fabrik.
