Schadstoffkataster mit Rückbaukonzept
zum Abbruch der Werkshallen der ehemaligen Weberei
Weyermann und Söhne GmbH & Co. KG
Albertstraße/ Tilburger Straße in Viersen-Dülken

Gutachten-Nr. IW 21.01.04

erstellt am: 09.02.2021

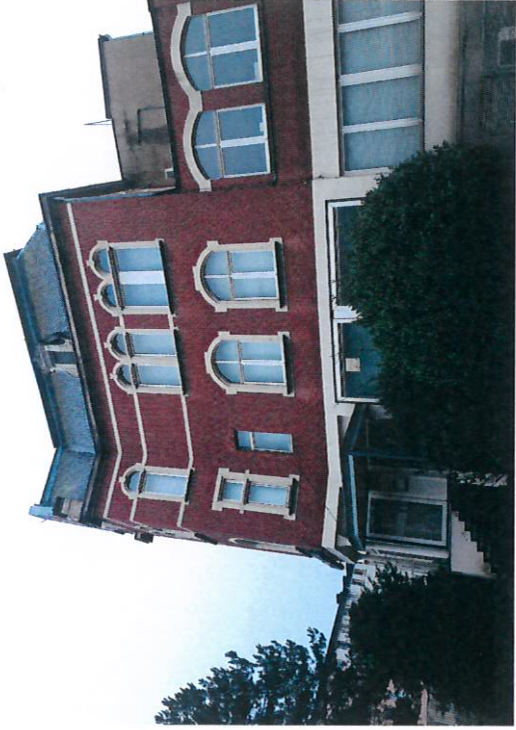
Die 1903 errichtete Villa (Foto 1) wurde im Erdgeschoss und im 1. und 2. Obergeschoss zuletzt überwiegend als Büro genutzt. Das Untergeschoss sowie ein östlicher Anbau dienten als Lager. Das Dachgeschoss ist noch weitgehend bauzeitlich als Wohnung erhalten. Das Gebäude ist überwiegend leergeräumt.

Foto 1: Blick von der Albertstraße auf die Villa

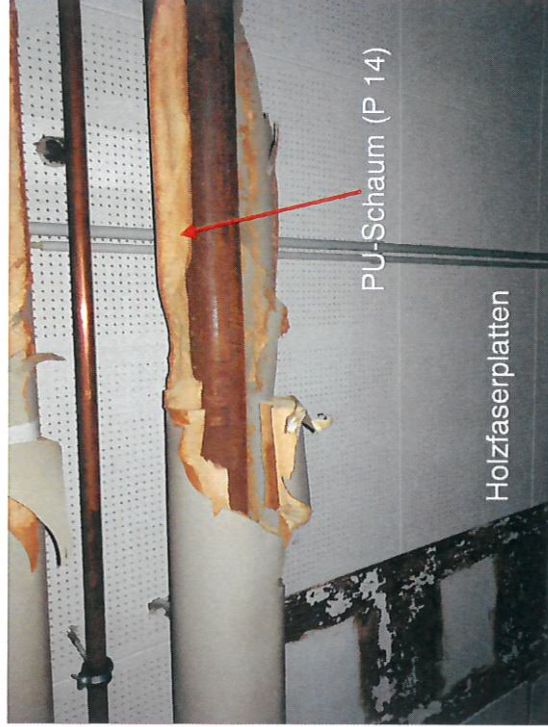
<u>gesamte Hallen:</u>	Eisen-Rohrleitungen unterhalb der Decken und Dächer mit Isolierung aus KMF und Gipsmantel (P 24, Foto 33) oder mit KMF-Isolierung und Kunststoffmantel im Keller mit PU-Schaum-Dämmung (P 14, Foto 20) Heizgebläse unterhalb der Decken (Foto 34) diverse Rohrflansche im Heizkreislauf (Foto 26) Lüftungskanäle aus Blech unterhalb der Decken (Foto 12) mit Dichtmasse zwischen den Einzelementen (P 2, Foto 35) diverse Feuerlöscher (Fotos 28 und 35) diverse Klimaanlage: Kältemittel R407C (Foto 36)
<u>Rohwarenlager:</u>	Hebebühne neben Durchgang zur Villa
<u>Kesselhaus:</u>	Ölkessel Öllager südlich des Kesselhauses
<u>Schlosserei:</u>	Trafo-Räume mit Brandschutztüren verschlossen (Foto 28) Wellasbestzementplatten-Lager (Anlage 3.2)

Foto 20: Kellerdecke im Sozialraum

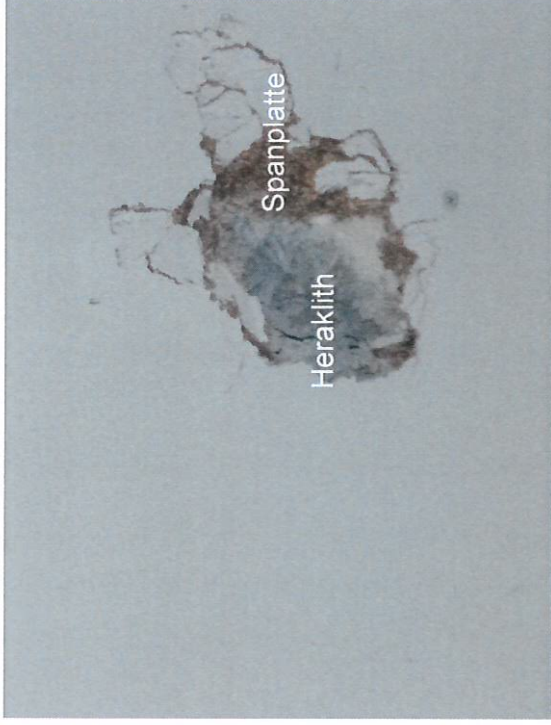
Die Außenwände der Werkstätten bestehen aus verputztem Heraklith, welches von innen mit Spanplatten beklebt ist (Foto 22).

Foto 22: Wandaufbau im Werkstatt-Anbau

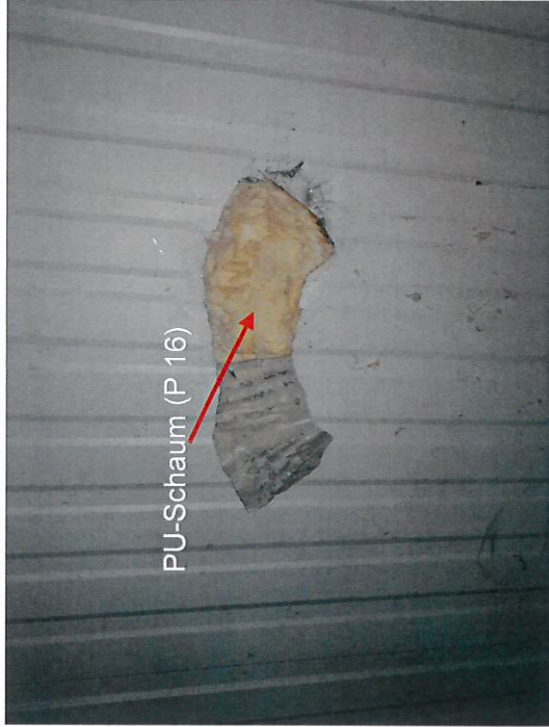
Die Wände der 1995 errichteten Hallenteile bestehen aus Alu-Sandwichelementen mit PU-Schaum-Dämmung (P 16, Foto 23), die auf Betonfertigelementen aufstehen. Die Fugen zwischen den einzelnen Betonelementen sind mit grauer Fugenmasse (P 15) abgedichtet.

Foto 23: Sandwich-Wandelement im Fertigwarenlager (1995)

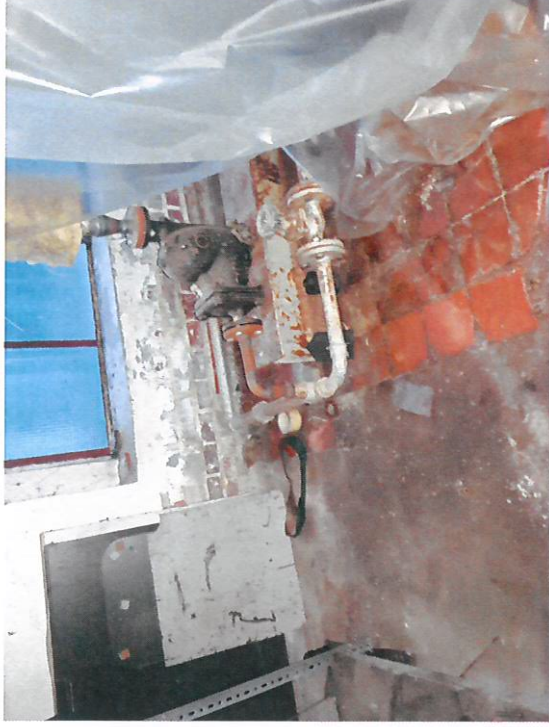
Schlosserei: Stahltores, Sprossenfenster in Stahlrahmen (Foto 26)
Fugenkitt: Rahmen - Mauerwerk: Mörtel
Fensterkitt: graubeiger, brüchiger Kitt (P 23, Foto 27)

Foto 26: Schlosserei: Sprossenfenster

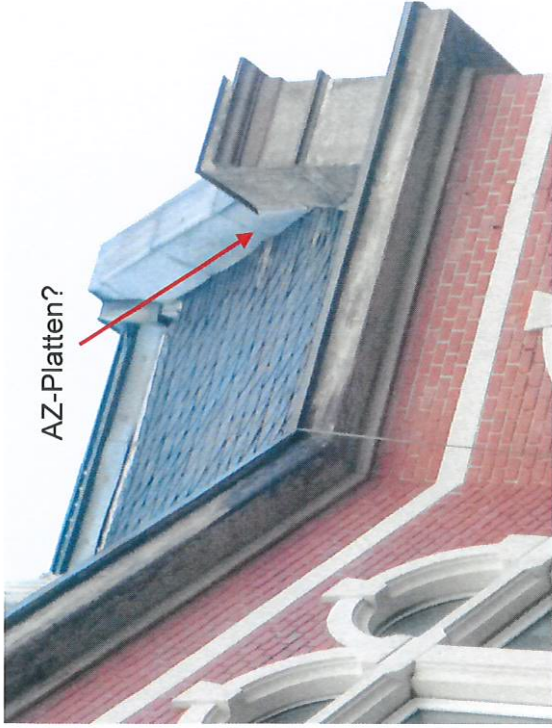
Das Gebäude besitzt ein Schiefer-gedecktes Mansarddach mit Dachgauben. Die Gauben sind mit Naturschieferschindeln verkleidet. Der Schornstein ist mit Kunstschiefer (Foto 38) verkleidet. Im Bereich der Erker an der Nordost-Ecke und Ostseite befinden sich Ziergiebel. Das Mauerwerk ist (soweit erkennbar) mit Zinkblech abgedeckt. An den Rückwänden sind vermutlich Faserzementplatten montiert (Foto 37).

Foto 37: Ziergiebel Nordost-Ecke der Villa

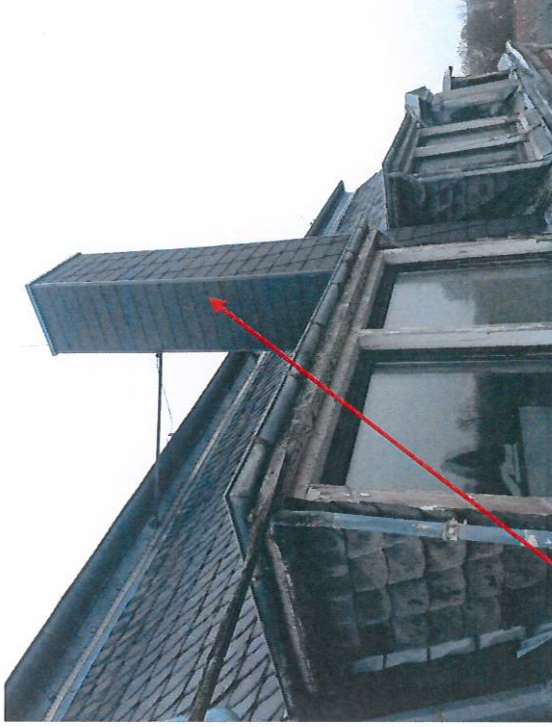
Foto 38: Kunstschiefer an Schornstein der Villa

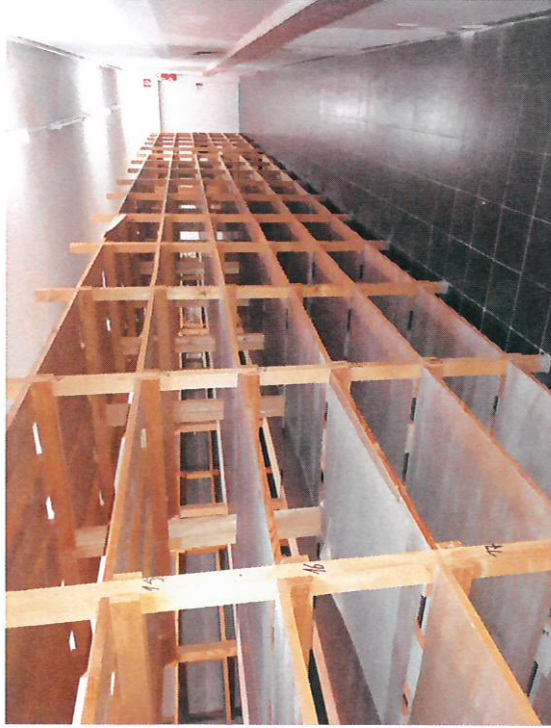
Lager: Beton, Gussasphaltfliesen (Foto 39)

Foto 39: Lagerraum im 1. OG der Villa mit Gussasphalfliesen

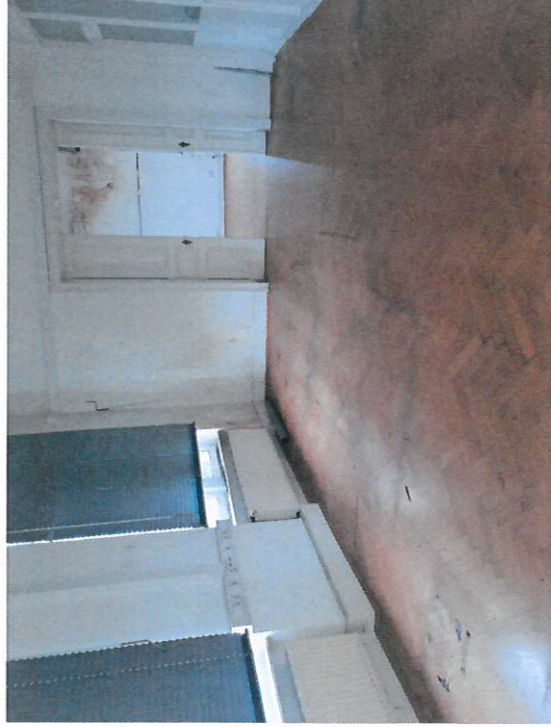
1.OG: Nadelfilz, Linoleum, PVC, Parkett, Parkettkleber (P 26, Foto 40)

Foto 40: Büro im 2. OG mit Holzparkett (Kleber: P 26)

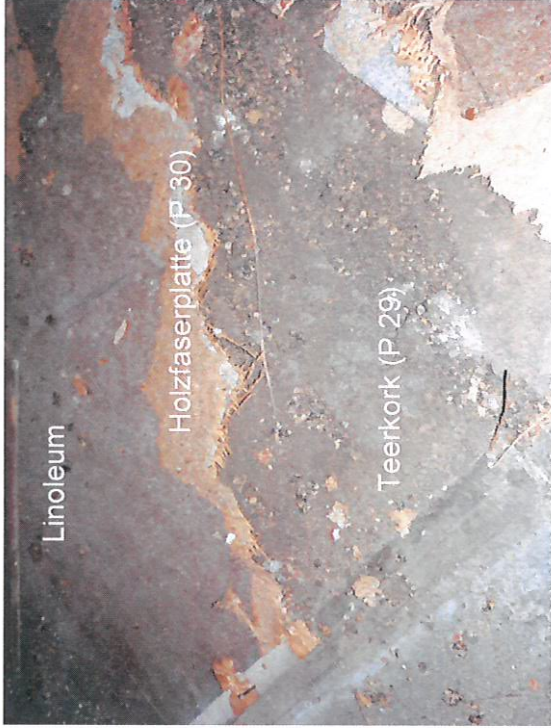
1 Raum Holzfaserplatten (P 30) über Teerkork (P 29, Foto 41)

Foto 41: Boden der Wohnung im Dachgeschoss der Villa

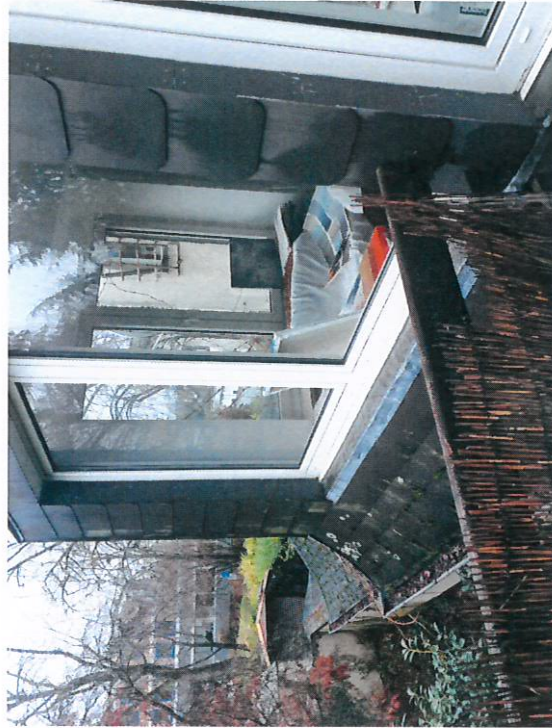
Das Gebäude ist in Massivbauweise aus Ziegelstein errichtet und verputzt. Das Dach ist als Walmdach und in Teilen als Mansarddach ausgebildet. Die steilen Flanken des Mansarddachs sind mit Naturschiefer verkleidet. An den Dachgauben (Foto 43) sowie dem Schornstein sind Kunstschieferschindeln montiert. Die weitere Dacheindeckung besteht aus Ondoline. Eine Bauteilöffnung für Probenahmen war aufgrund der aktuellen Nutzung und der unklaren Planungen für das Gebäude zum Zeitpunkt der Begehung nicht sinnvoll.

Die Holzgaragentore besitzen Glaseinsätze, die mit beigem, brüchigem Kitt (P 33, Foto 43) im Rahmen befestigt sind.

Foto 43: Kunstschiefer an Dachgaube des Kutscherhauses

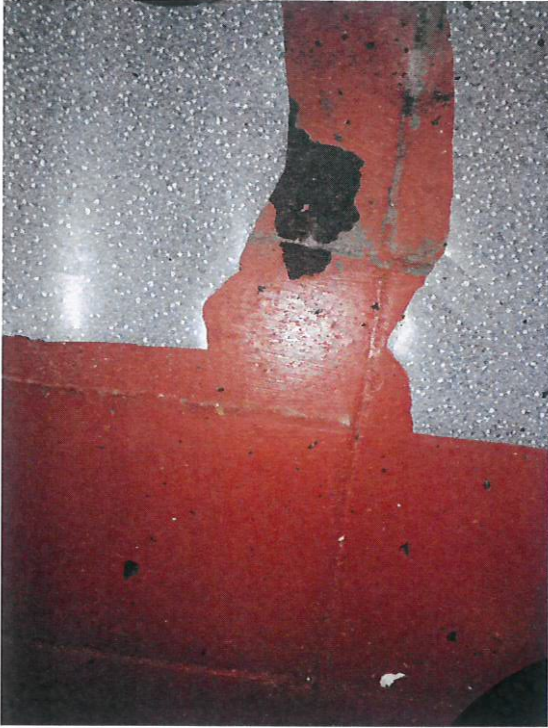
Fußböden: UG: Beton, z.T. mit PVC-Belag
 EG: Beton mit Gussasphaltfliesen (P 34, Foto 45)
 im Wohnraum an der Ostseite des Gebäudes mit PVC oder Laminat

Foto 45: Gussasphalfliesen im EG des Kutscherhauses (P 34)

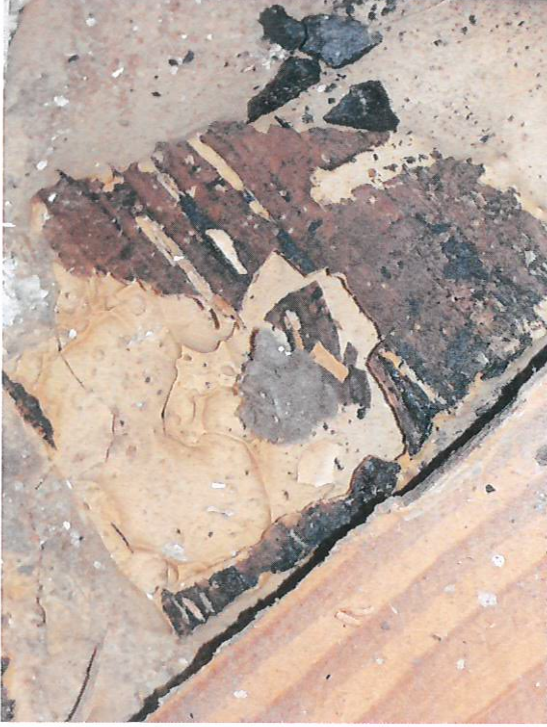
1.OG: Parkett mit schwarzem Parkettkleber (P 35, Foto 46)
 über beigebrauner Ausgleichsmasse (P 36, Foto 46)

Foto 46: 1. OG: Parkett mit Klebmasse (P 36) und Kleber (P 35)

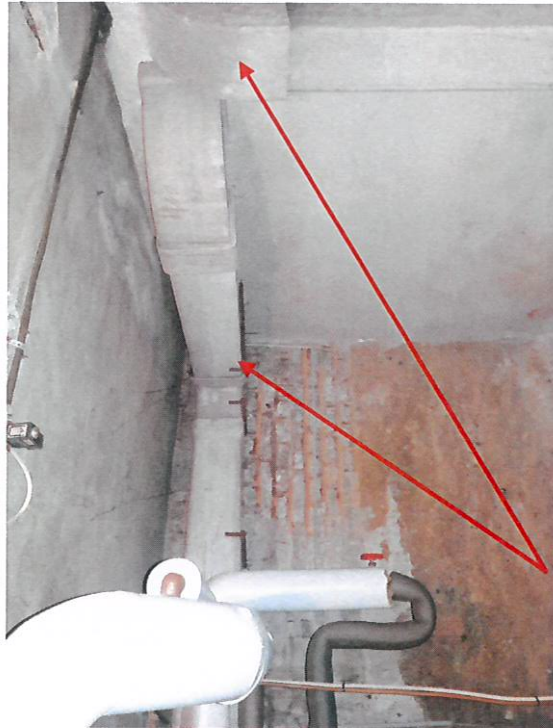
Technik: Ölheizung im Untergeschoss
 mit ca. 10.000 l Heizöltank auf unauffälligem Betonboden (Foto 48)
 Rohrisolierung mit KMF-Dämmung und schwarzer Pappe (P 38)
 Heizungs- u. Öltankraum: Toshirohre führen zur N-Fassade (Foto 47)
 Flachheizkörper, z.T. bereits demontiert
 Leuchtstoffröhren

Foto 47: Toshi-Rohre im Heizungsraum des Kutscherhauses

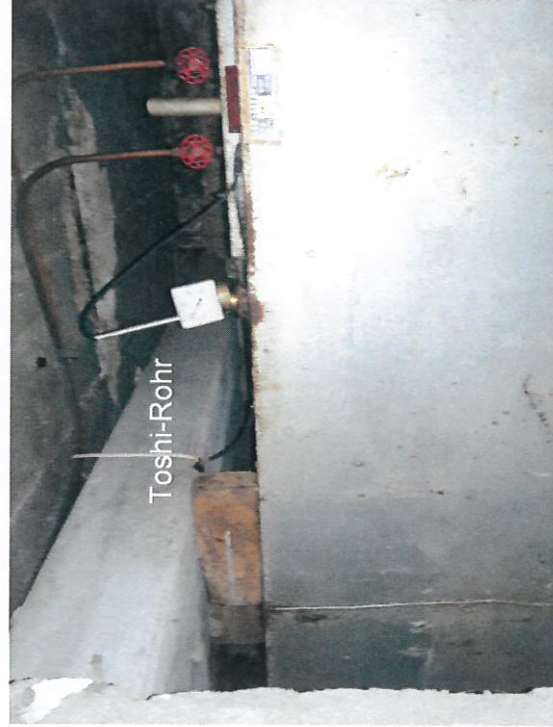
Foto 48: Heizöltank im Keller des Kutscherhauses
