Schadstoffkataster
für die Werkshallen der ehemaligen Zwirnerei Rhenania AG
Schiricksweg 2 in Viersen-Dülken

Gutachten-Nr. IW 21.05.10

erstellt am: 27.05.2021

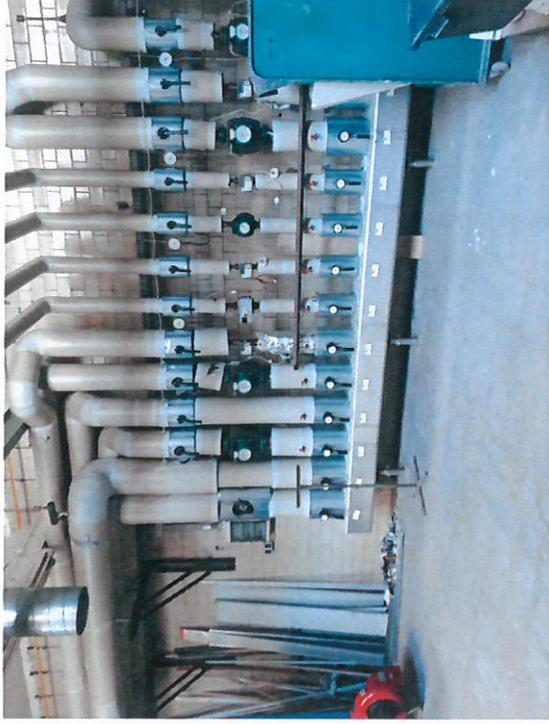
Foto 14: Heizkreisverteilung in Geb. 10 (2005)

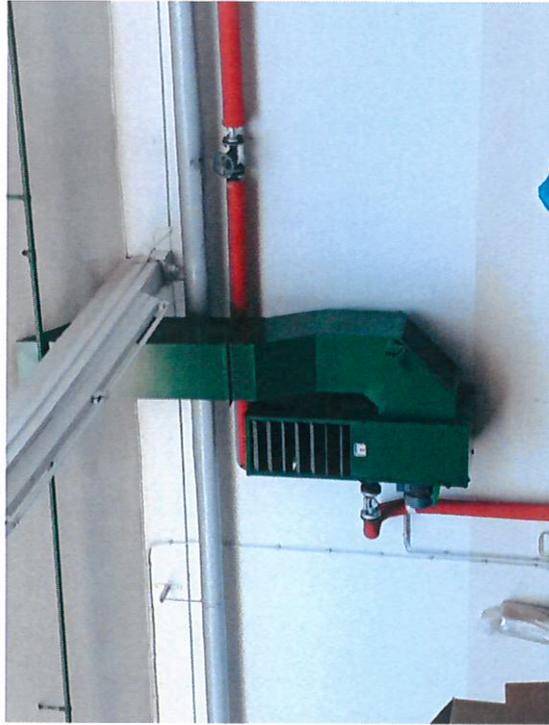
Rohrleitungen mit KMF-Dämmwollisolierung (Foto 17)
Heizgebläse an den Wänden von Anfang der 2000er Jahre
(Foto 16)
alte Lüftung mit Heizgebläse (Foto 15)

Foto 15: Heizgebläse mit Frischluftzufuhr

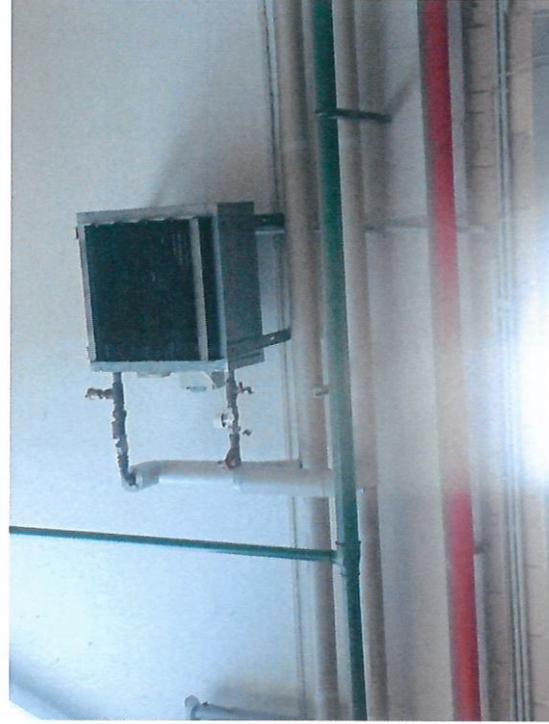
Foto 16: neues Heizgebläse (Halle 24)

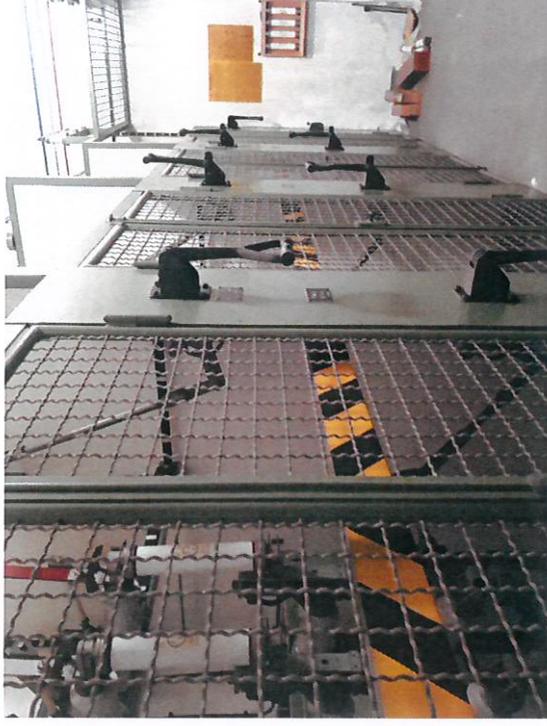
Foto 18: Trafostation (Geb. 19)

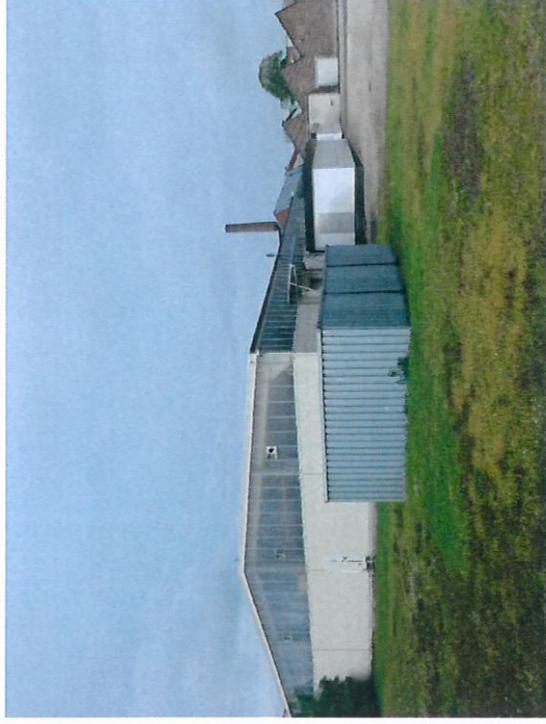
Die Halle (Foto 21) wird aktuell als Trödelhalle (Foto 24) genutzt. Sie ist in Massivbauweise aus Leichtbeton-Elementen östlich am Hallenkomplex angebaut. Die Fugen zwischen den einzelnen Elementen sind mit mineralischen Fugenmassen (P 3, Foto 22) verschlossen. Im oberen, unzugänglichen Wandbereich der Halle sind Lichtleisten aus Drahtgitterglas in Metallrahmen eingebaut (Foto 23).

Foto 21: Blick von Norden auf Halle 25 (1969)

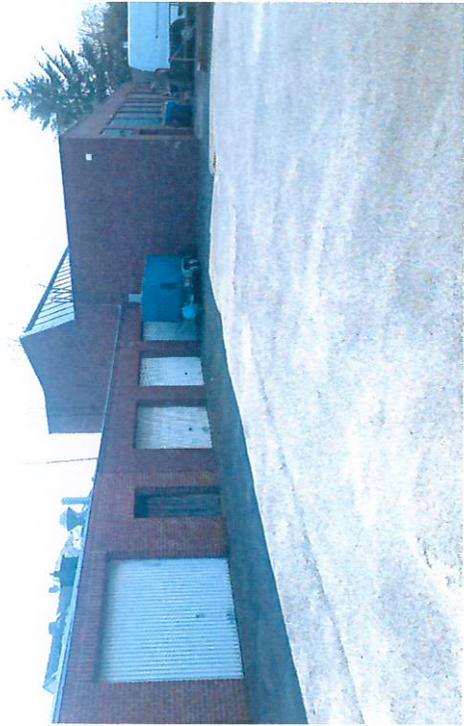
Die Schreinerei ist als eigenständiges Gebäude (Geb. Nr. 37 – 40, Fotos 25 und 26) im Südwesten des Geländes in Massivbauweise aus Ziegel errichtet.

Foto 25: Blick von Norden auf Schreinerei mit Garagen

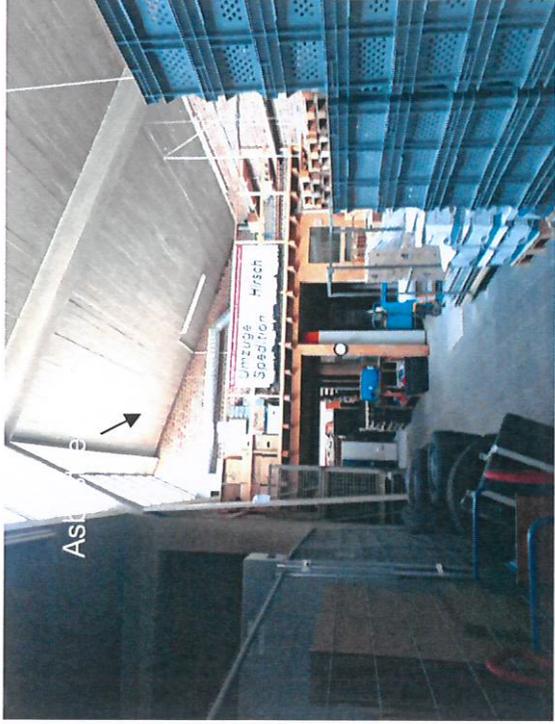
Foto 26: Innenansicht Schreinerei (1957/59)

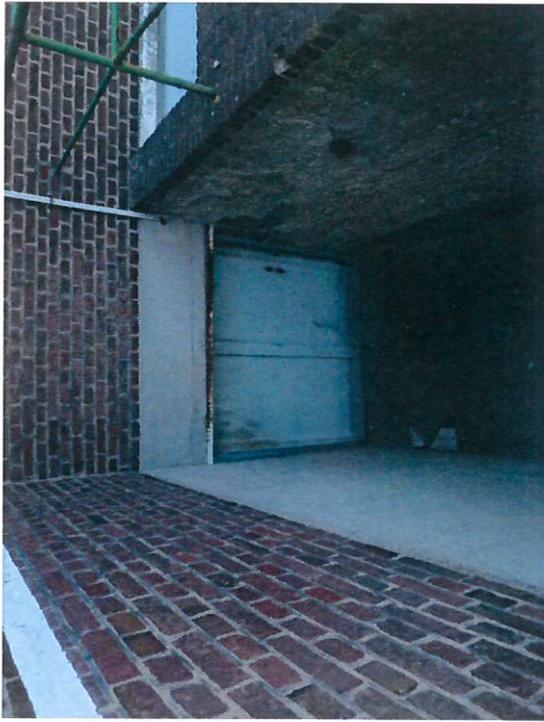
Im Süden des Grundstücks stehen nördlich und östlich der Schreinerei weitere Garagen aus Ziegelstein mit Dachpappeneindeckung und Stahltores. Zwischen Schreinerei und Halle 1 gibt es einen gemauerten Zugang zu einem Brunnengebäude (Foto 27).

Foto 27: Zugang zum Brunnenschacht

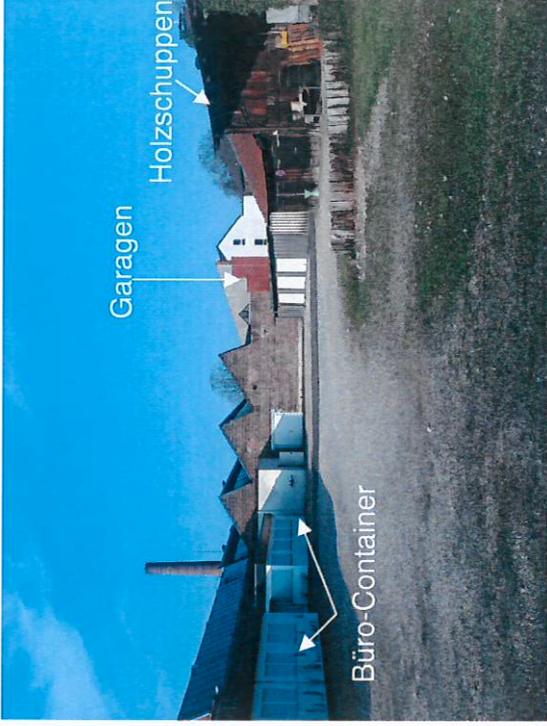
Im Norden des Grundstücks befinden sich verschiedene Gebäude. Es handelt sich um zwei Holzschuppen (Foto 29), drei Garagen und zwei Bürocontainer. Ein Holzschuppen ist als Remise mit einem Dach aus Wellkunststoffplatten errichtet. Der westlich daran angrenzende, geschlossene Schuppen ist mit Dachziegeln gedeckt.

Nördlich der Halle 25 sind zwei neuere Bürocontainer aus einem Holzverbundsystem aufgestellt, die zur Wiederverwendung vorgesehen sind (Foto 29).

Foto 29: Nördliches Grundstück
